神岡 區 溪洲 里環境勘查資料

編號：01

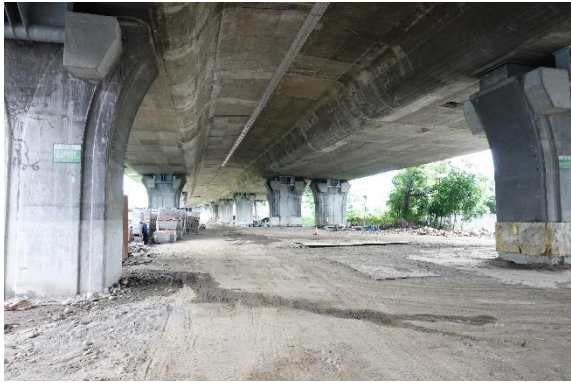
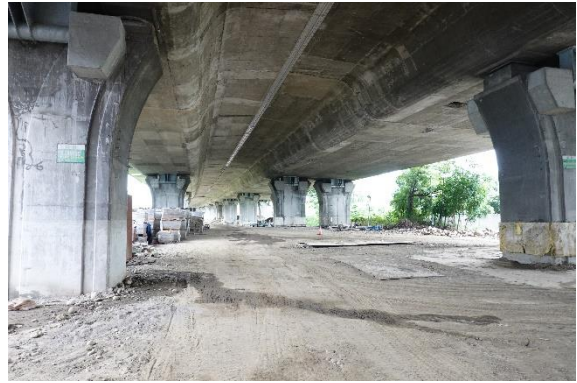
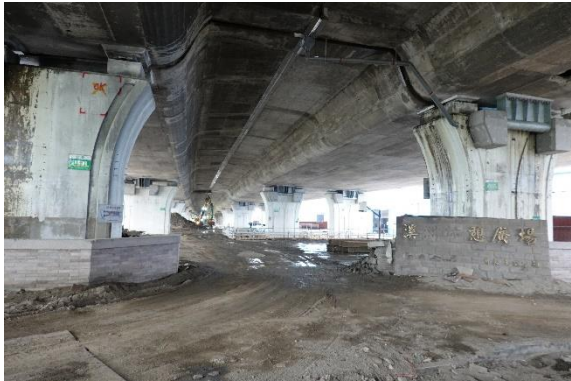
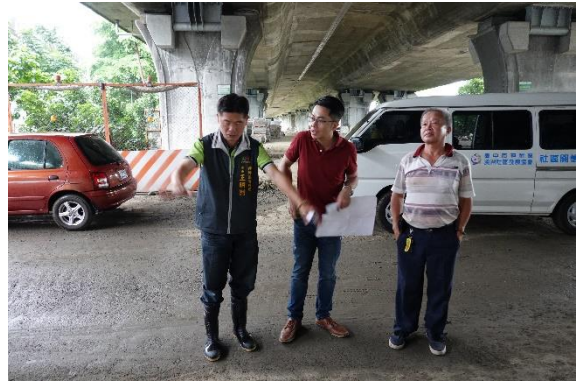
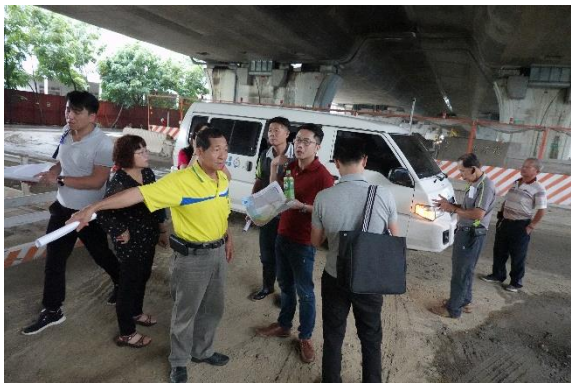
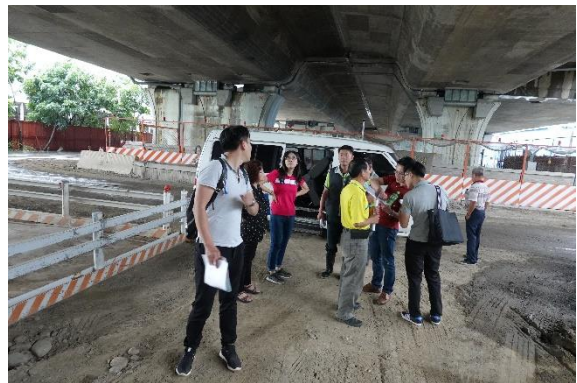
地點名稱：	溪洲休憩廣場(國道四號橋下)	
座標位置：	24.2705，120.68807	
勘查原因：	<p>目前溪洲里所規劃之避難據點為豐洲國小，該處距離溪洲里 1.5 公里以上，位置不近。而溪洲休憩廣場寬約 20 公尺，長達 500 公尺以上，廣闊且可遮風擋雨，雖然屬於半開放空間仍足以透過帳篷等裝備，充當臨時之避難收容場所。此地現正進行國道四號整修工程導致無法使用，該工程預計 109 年 10 月完工，未來可作為避難收容場所之候補區域。</p>	
勘查類型：	<input type="checkbox"/> 歷史災點	<input type="checkbox"/> 風力災害 <input type="checkbox"/> 淹水災害 <input type="checkbox"/> 海嘯災害 <input type="checkbox"/> 坡地災害 <input type="checkbox"/> 地震災害 <input type="checkbox"/> 輻射災害 <input type="checkbox"/> 森林火災災害 <input type="checkbox"/> 重大交通事故災害 <input type="checkbox"/> 毒性化學物質災害 <input type="checkbox"/> 公用氣體油料管線與輸電線路災害 <input type="checkbox"/> 其他：_____
	<input type="checkbox"/> 易致災點	
	<input checked="" type="checkbox"/> 防救災資源	<input type="checkbox"/> 民生物資：_____ <input type="checkbox"/> 裝備、機具：_____ <input type="checkbox"/> 維生管線：_____ <input checked="" type="checkbox"/> 避難收容場所：_____ <input type="checkbox"/> 其他：_____
填表人	歐銓元

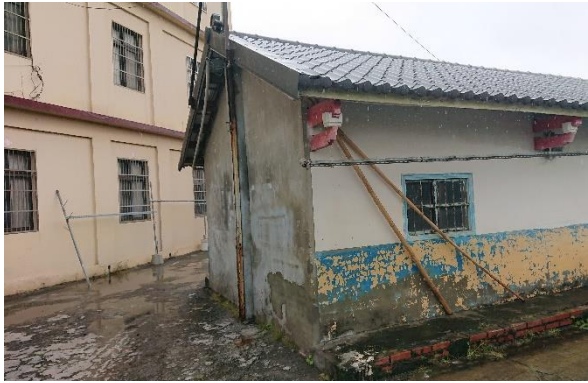
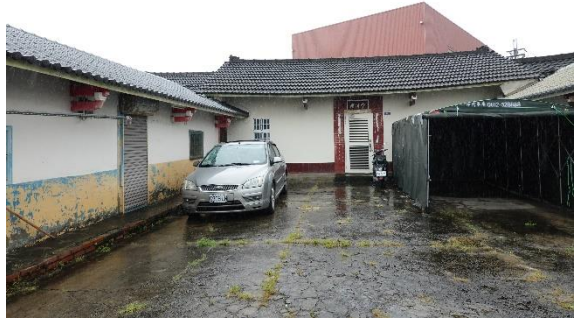
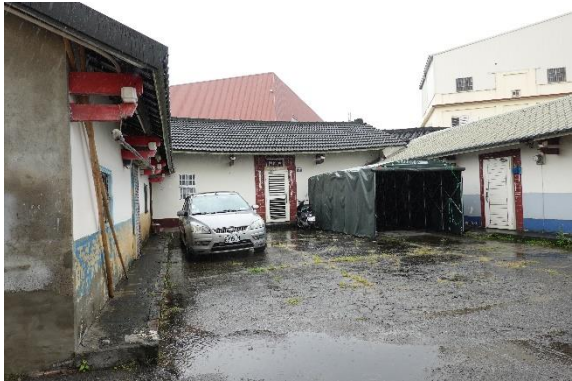
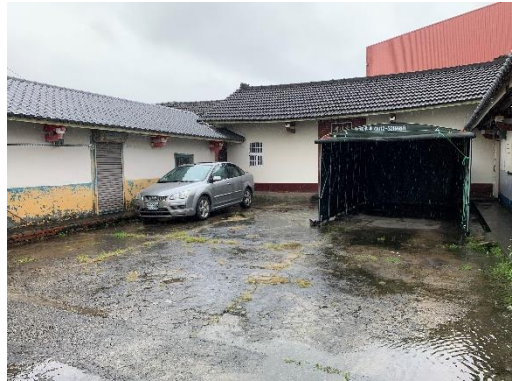
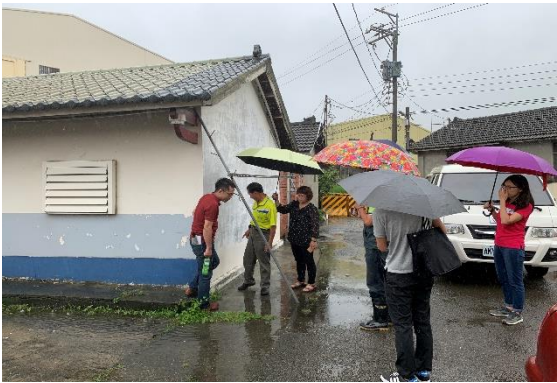
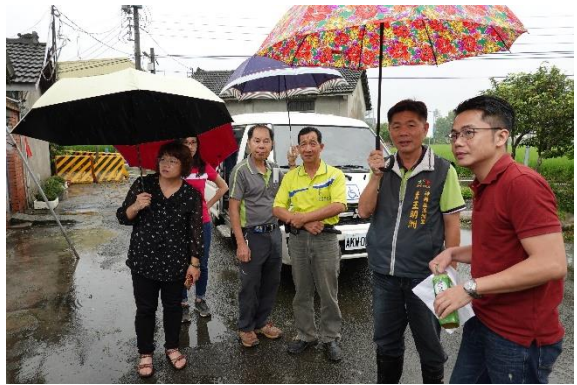
編號：02

地點名稱：	宋厝(神洲路 852 巷 70 號)	
座標位置：	24.27281，120.6804	
勘查原因：	此處位於溪洲里北部低地，大甲溪潰堤時可能會淹沒此處，且該屋為平房會使淹水的危害增加，約 10 多人會受影響，於大雨或颱風期間需特別關注。	
勘查類型：	<input type="checkbox"/> 歷史災點 <ul style="list-style-type: none"> <input type="checkbox"/> 風力災害 <input type="checkbox"/> 淹水災害 <input type="checkbox"/> 海嘯災害 <input type="checkbox"/> 坡地災害 <input type="checkbox"/> 地震災害 <input type="checkbox"/> 輻射災害 <input type="checkbox"/> 森林火災災害 <input type="checkbox"/> 重大交通事故災害 <input type="checkbox"/> 毒性化學物質災害 <input type="checkbox"/> 公用氣體油料管線與輸電線路災害 <input type="checkbox"/> 其他：_____ 	
	<input checked="" type="checkbox"/> 易致災點 <ul style="list-style-type: none"> 1. 低窪地區，容易淹水 2. 平房，居民需疏散撤離 	
	<input type="checkbox"/> 防救災資源 <ul style="list-style-type: none"> <input type="checkbox"/> 民生物資：_____ <input type="checkbox"/> 裝備、機具：_____ <input type="checkbox"/> 維生管線：_____ <input type="checkbox"/> 避難收容場所：_____ <input type="checkbox"/> 其他：_____

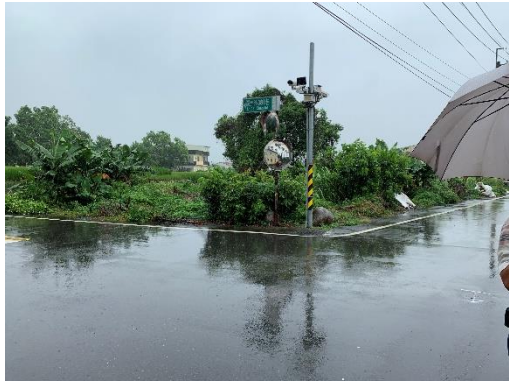
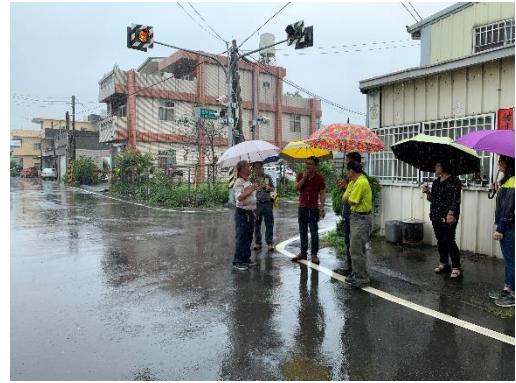
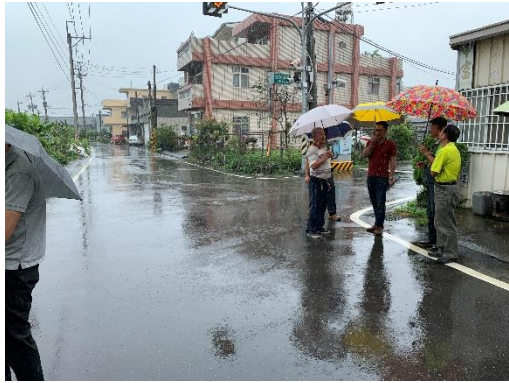
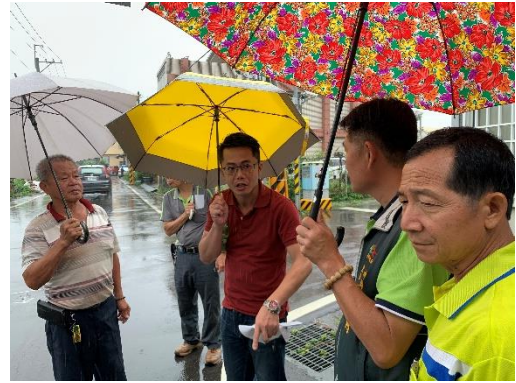
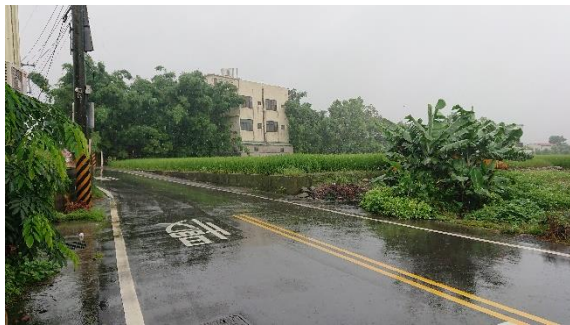
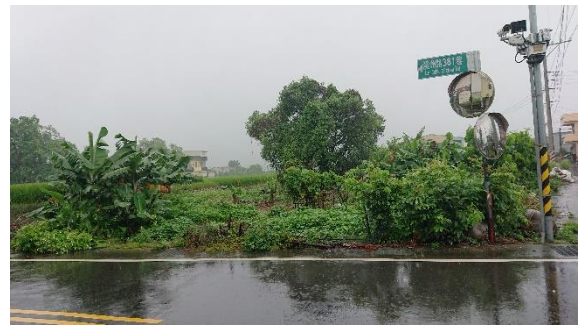
編號：03

地點名稱：	溪洲路低地(溪洲路、溪洲路 382 巷及溪洲路 381 巷交會處)	
座標位置：	24.27618，120.68335	
勘查原因：	此地地勢較低，但周圍田地較高，導致雨水較多時容易淹水，淹過最高為 40 公分。	
勘查類型：	<input checked="" type="checkbox"/> 歷史災點	<input type="checkbox"/> 風力災害 <input checked="" type="checkbox"/> 淹水災害 <input type="checkbox"/> 海嘯災害 <input type="checkbox"/> 坡地災害 <input type="checkbox"/> 地震災害 <input type="checkbox"/> 輻射災害 <input type="checkbox"/> 森林火災災害 <input type="checkbox"/> 重大交通事故災害 <input type="checkbox"/> 毒性化學物質災害 <input type="checkbox"/> 公用氣體油料管線與輸電線路災害 <input type="checkbox"/> 其他：_____
	<input type="checkbox"/> 易致災點	
	<input type="checkbox"/> 防救災資源	<input type="checkbox"/> 民生物資：_____ <input type="checkbox"/> 裝備、機具：_____ <input type="checkbox"/> 維生管線：_____ <input type="checkbox"/> 避難收容場所：_____ <input type="checkbox"/> 其他：_____
填表人	歐銓元

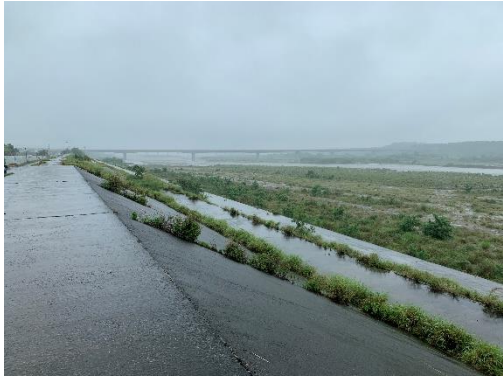
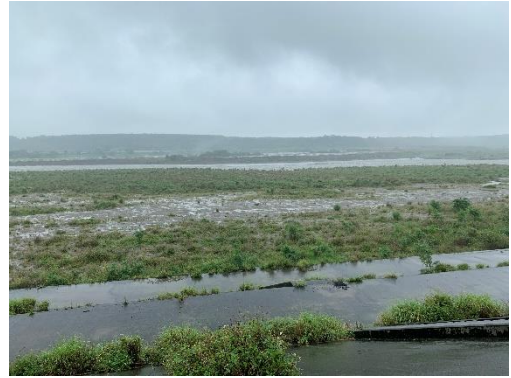
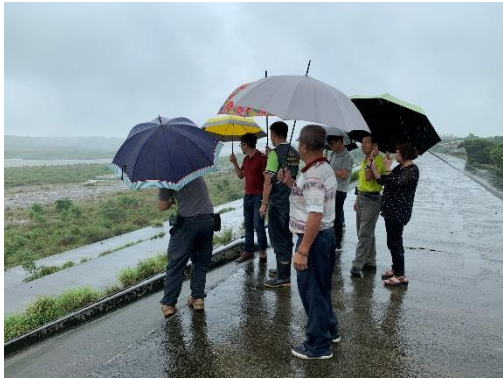
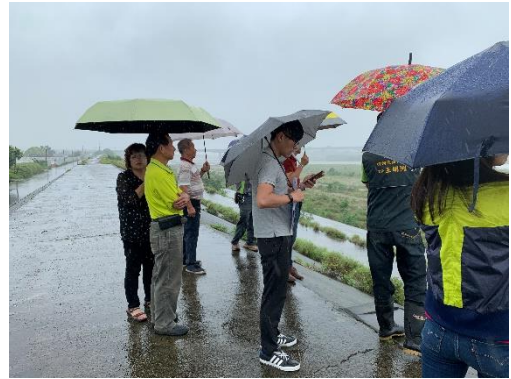
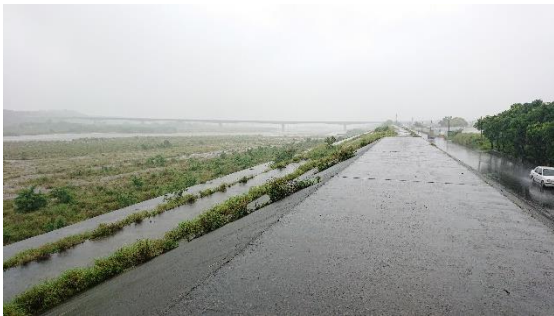
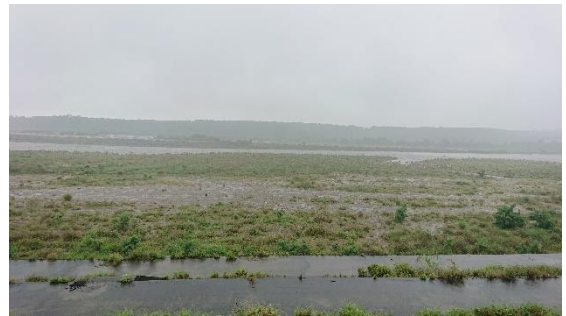
編號：04

地點名稱：	豐洲堤防(溪洲路 382 巷及堤南路交會處)	
座標位置：	24.28094，120.68227	
勘查原因：	豐洲堤防位於大甲溪南邊凹岸處，民國 88 年大甲溪溪水暴漲，造成堤防潰堤，導致溪洲里北部地勢低之田地被淹沒，作物損失慘重。	
勘查類型：	<input checked="" type="checkbox"/> 歷史災點	<input type="checkbox"/> 風力災害 <input checked="" type="checkbox"/> 淹水災害 <input type="checkbox"/> 海嘯災害 <input type="checkbox"/> 坡地災害 <input type="checkbox"/> 地震災害 <input type="checkbox"/> 輻射災害 <input type="checkbox"/> 森林火災災害 <input type="checkbox"/> 重大交通事故災害 <input type="checkbox"/> 毒性化學物質災害 <input type="checkbox"/> 公用氣體油料管線與輸電線路災害 <input type="checkbox"/> 其他：_____
	<input type="checkbox"/> 易致災點	
	<input type="checkbox"/> 防救災資源	<input type="checkbox"/> 民生物資：_____ <input type="checkbox"/> 裝備、機具：_____ <input type="checkbox"/> 維生管線：_____ <input type="checkbox"/> 避難收容場所：_____ <input type="checkbox"/> 其他：_____
填表人	歐銓元
